1º - Relatório de obra

- Dados da obra:
 - Câmara Municipal de Pindorama
 - Endereço – Antônio Gonçalves, nº 138
 - Início da obra – 07/04/2025

Data do relatório – 12/04/2025

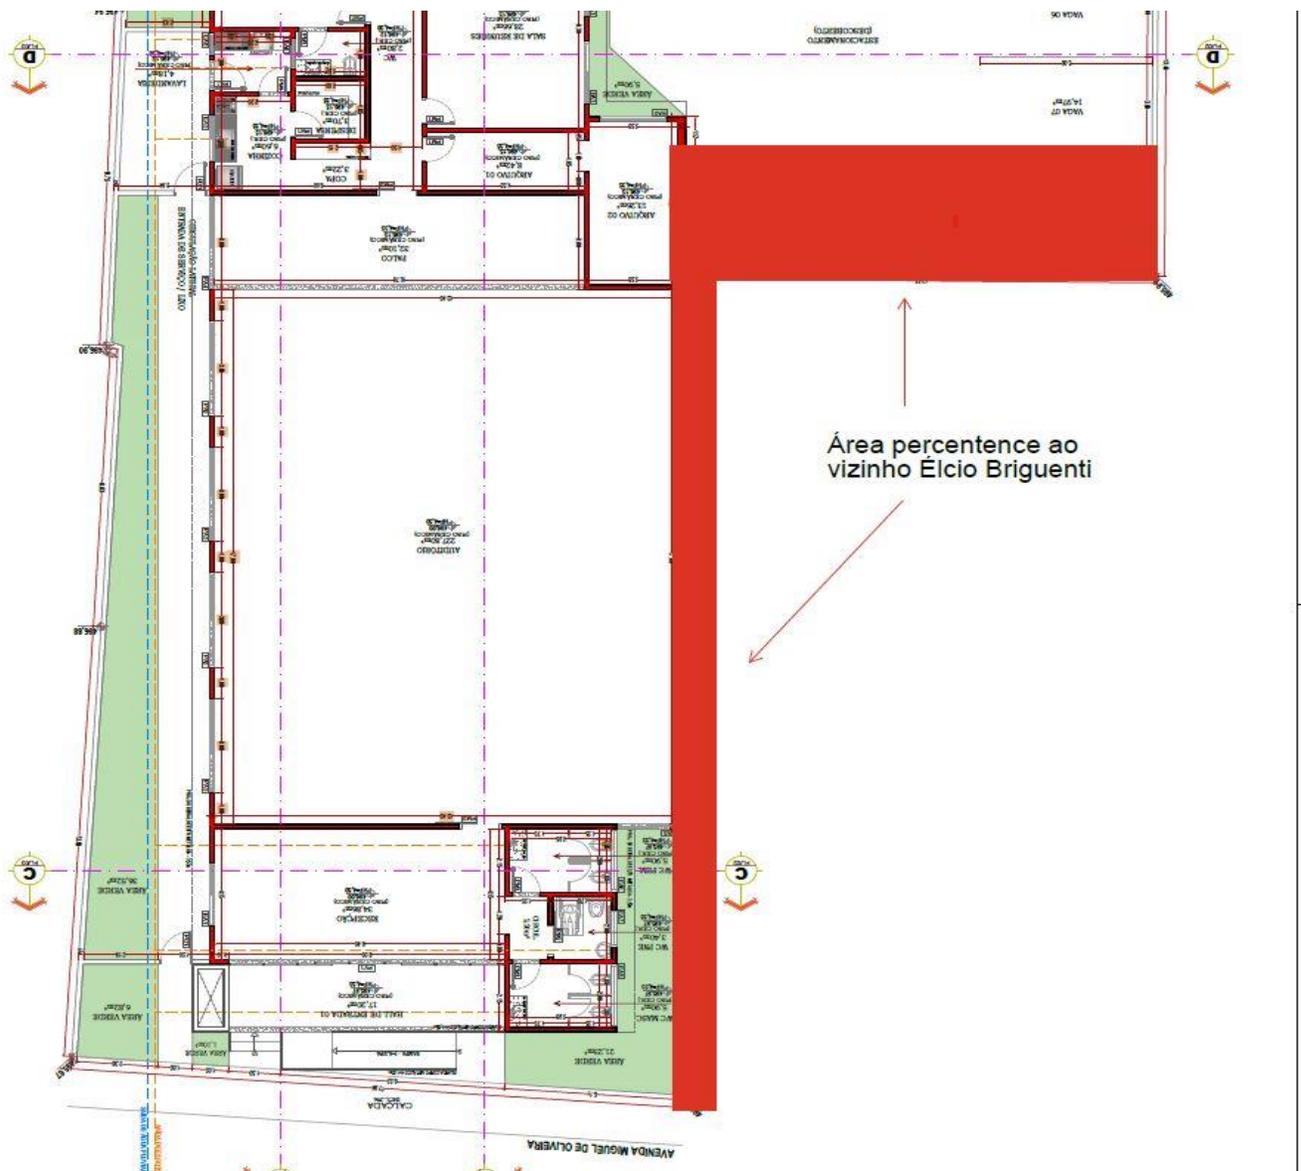
- Observações
 - Foi confirmado com o topógrafo Pietro e o engenheiro fiscal Estevam que o vizinho do lado direito (Élcio Briguenti) possui 0,50m de terreno ao lado direito e 2,00m ao fundo do terreno da Câmara, conforme foto abaixo.

Foto 01 – terreno pertencente ao vizinho Élcio

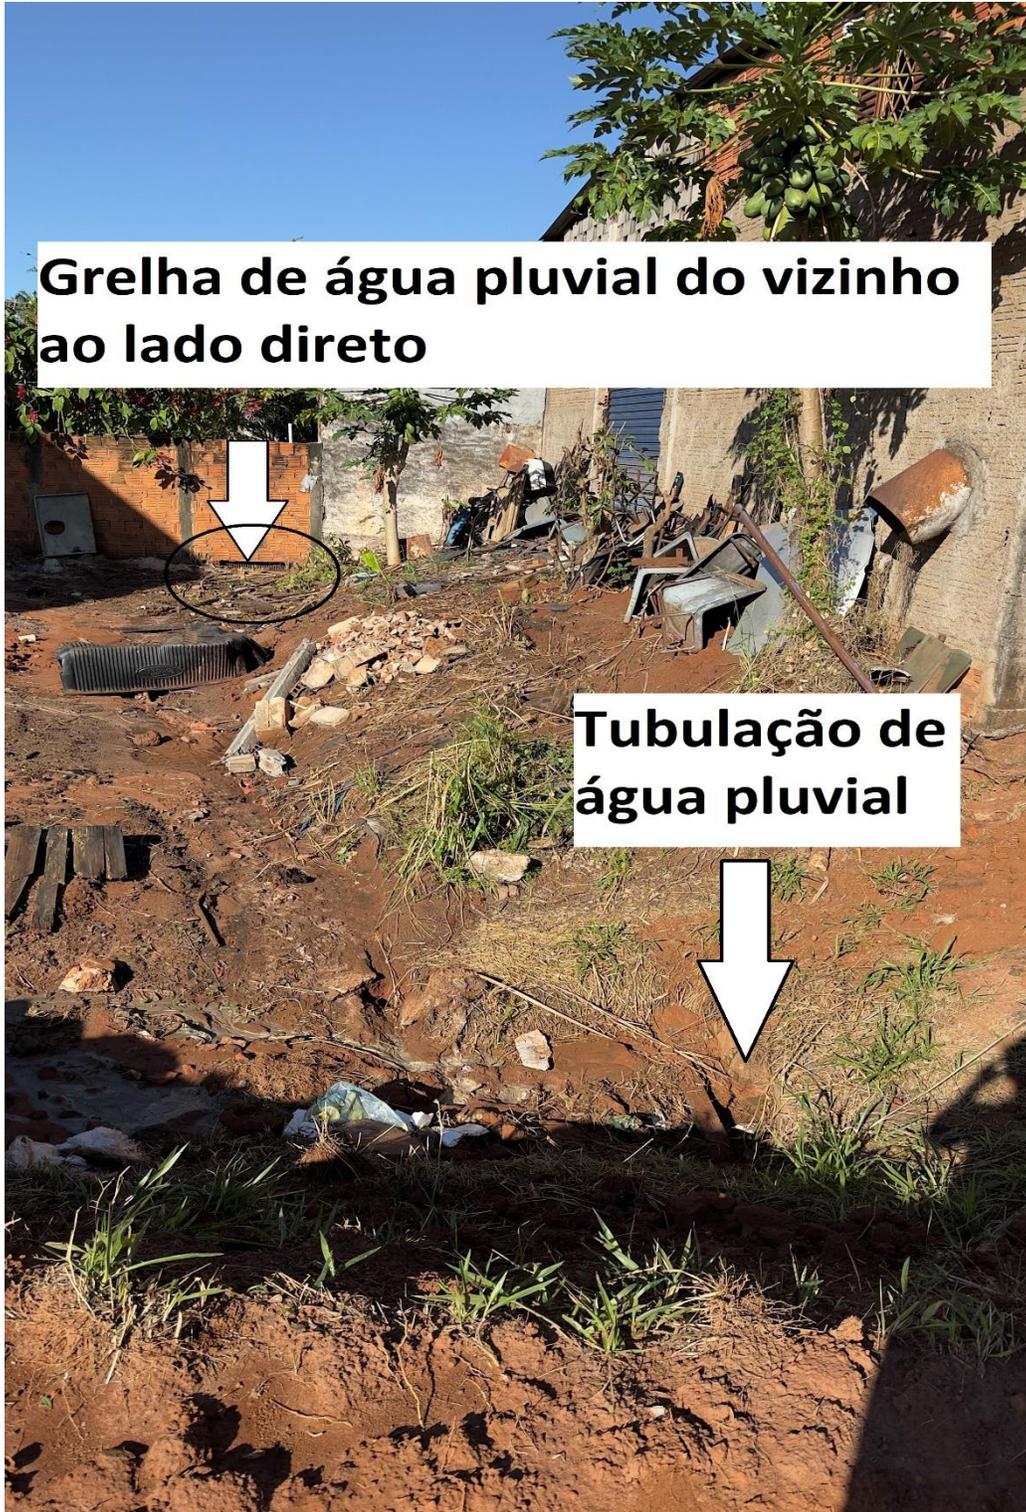
- Há uma grelha de água pluvial (foto 01 e 02) do vizinho do fundo ao lado direito despejando a água no terreno da Câmara. O engenheiro fiscal Estevam notificou o vizinho no dia 11/04/2025 e o vizinho disse que iria conversar com o presidente da Câmara, Nenê Vidal, para decidir o que fazer com a saída de água pluvial
- Há uma tubulação de concreto, parcialmente entupida, de água pluvial (foto 01 e 03) passando pela construção e despejando a água no rio. O engenheiro fiscal Estevam notificou a prefeitura e o presidente da Câmara foram avisados sobre esta tubulação. Os mesmos ficaram de decidir sobre o que será feito sobre esta tubulação, se irá ser desentupida, inutilizada por completo, se será substituída ou outra opção. Foi avisado também que, há a possibilidade desta tubulação ser quebrada devido a fundação da obra.

Foto 01 – Tubulação de concreto de água pluvial parcialmente entupida e grelha de água pluvial do vizinho despejando água no terreno da Câmara

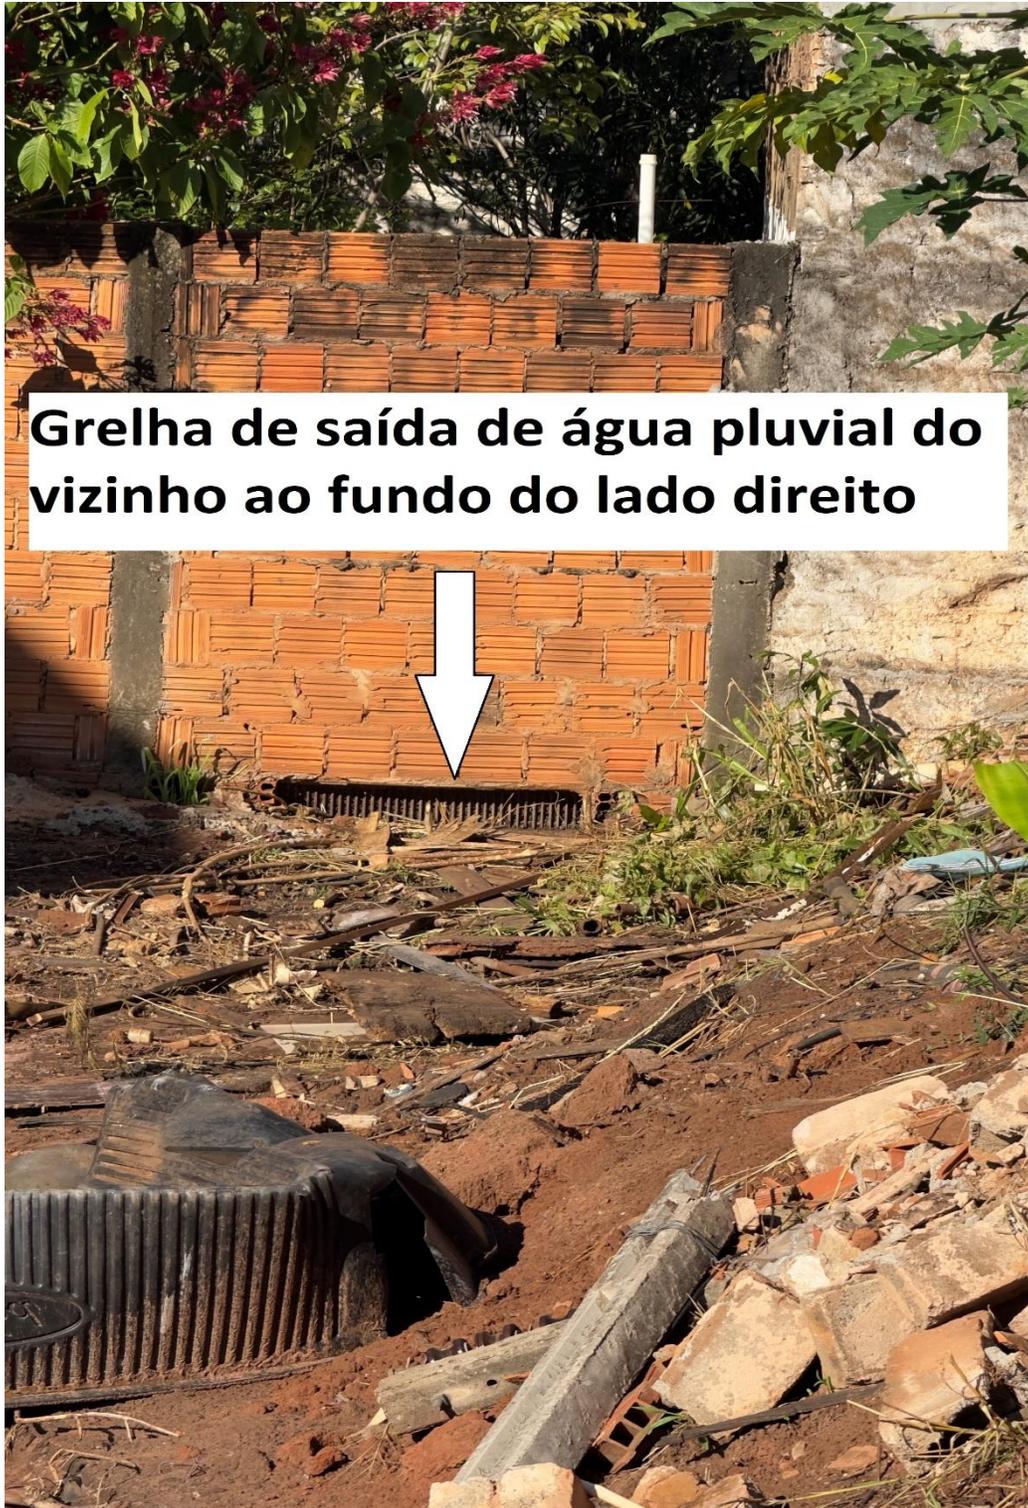
Foto 02 – grelha de água pluvial do vizinho

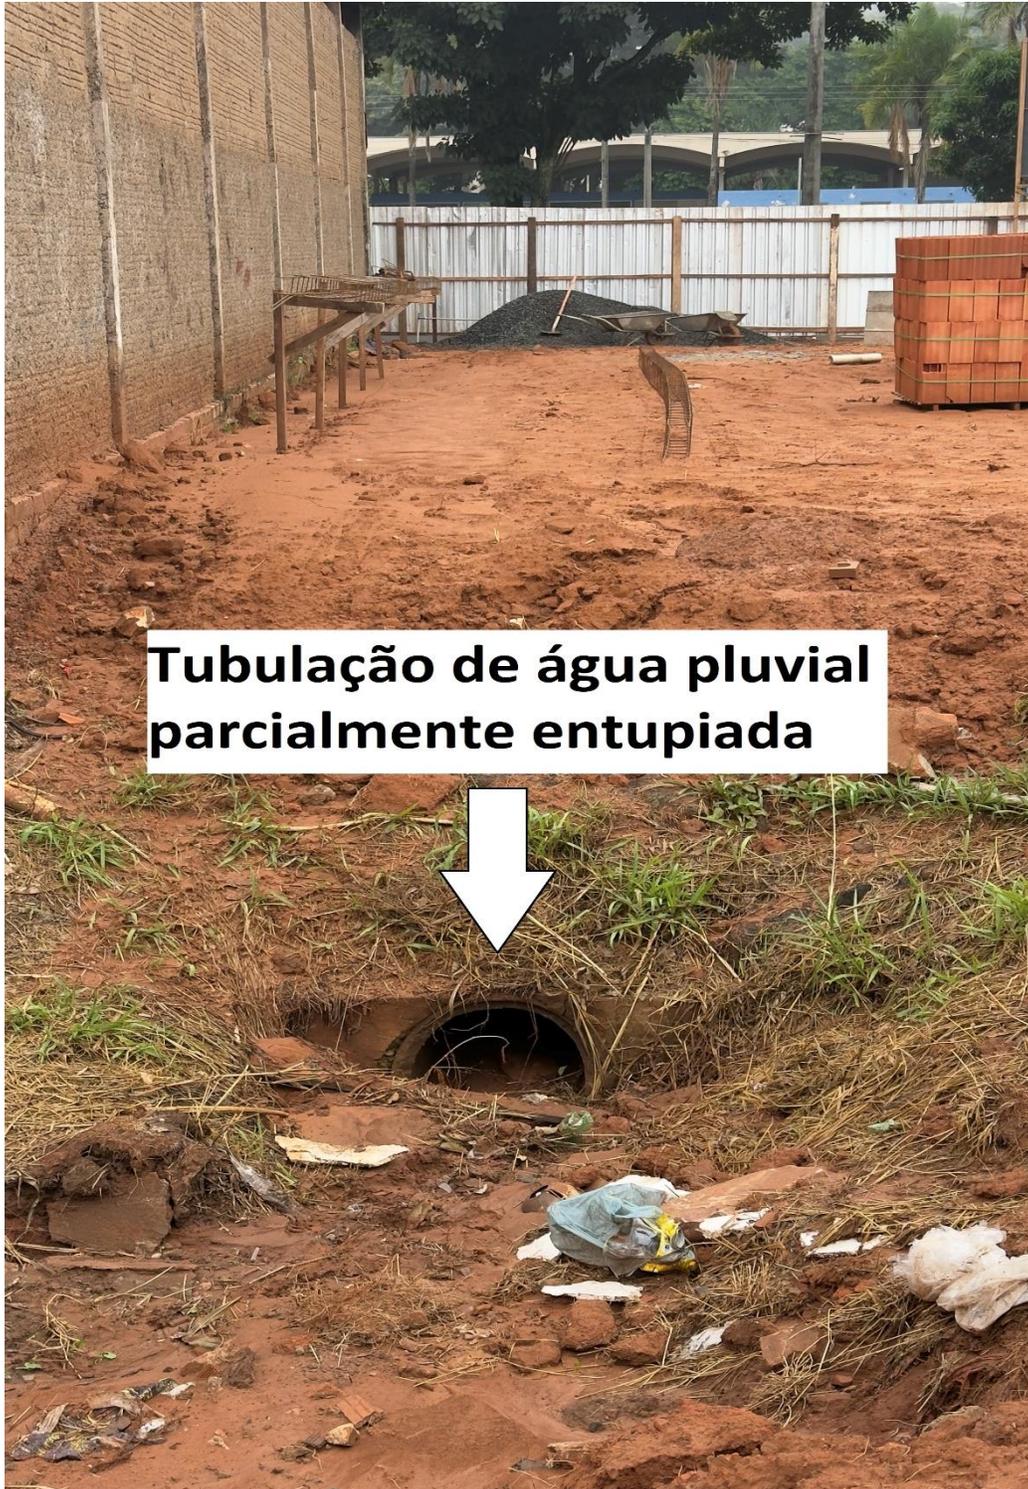
Foto 03 – tubulação de concreto de água pluvial passando por debaixo da construção.

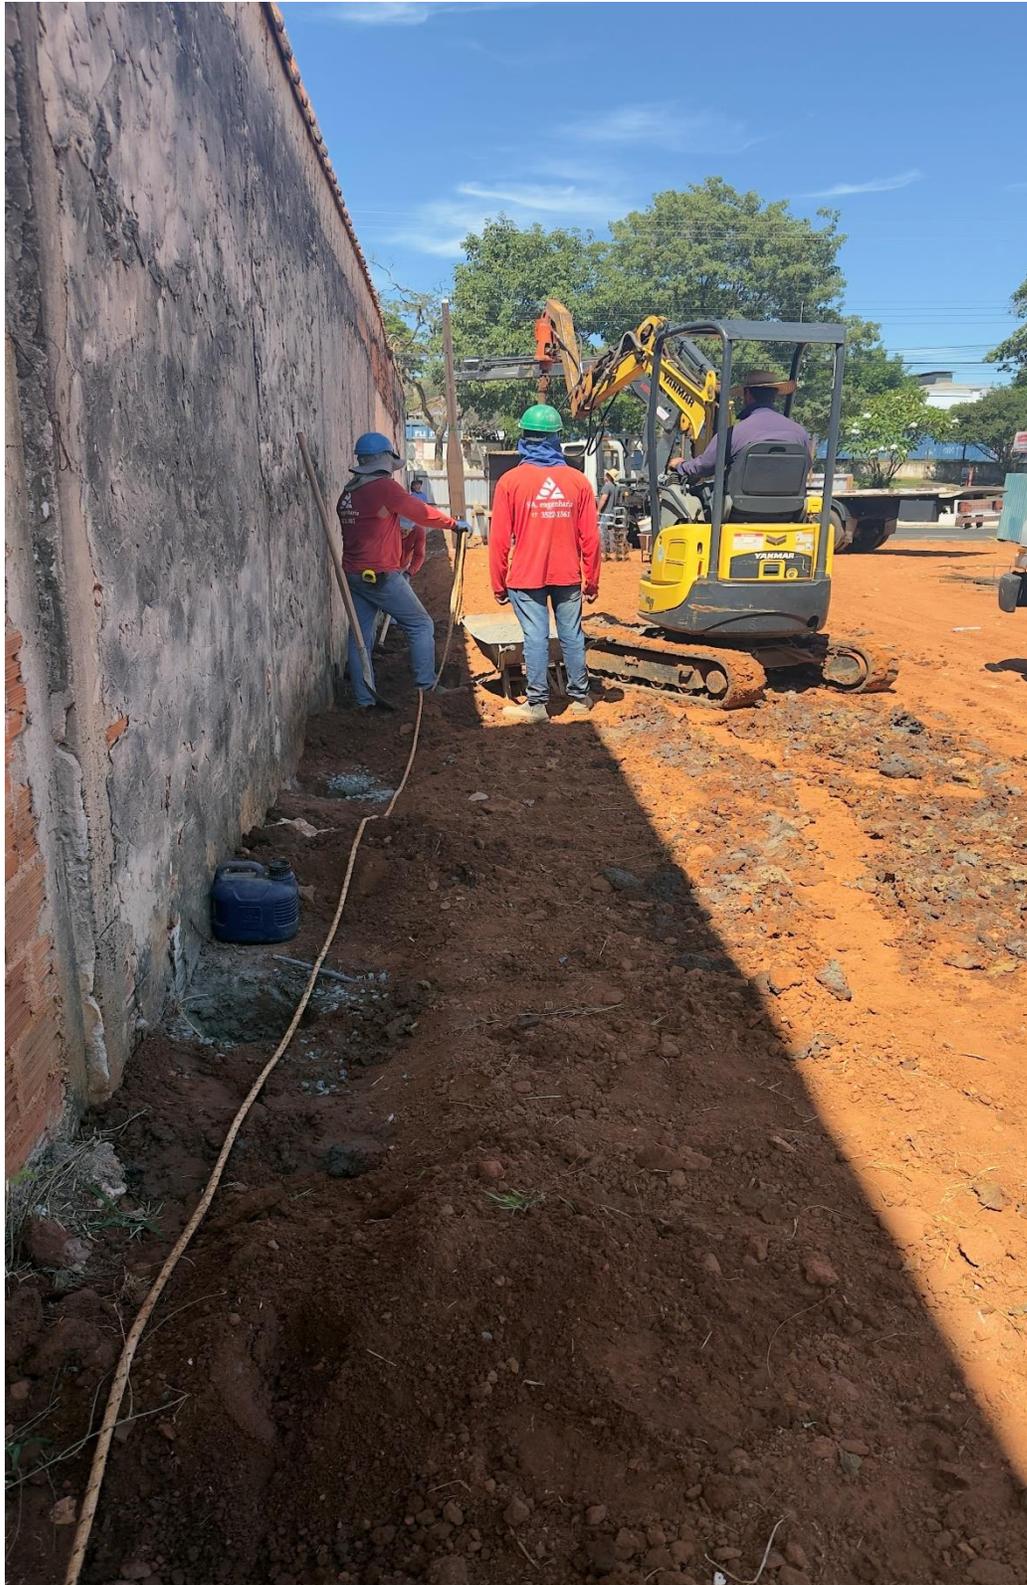
Furação de brocas do muro de divisa

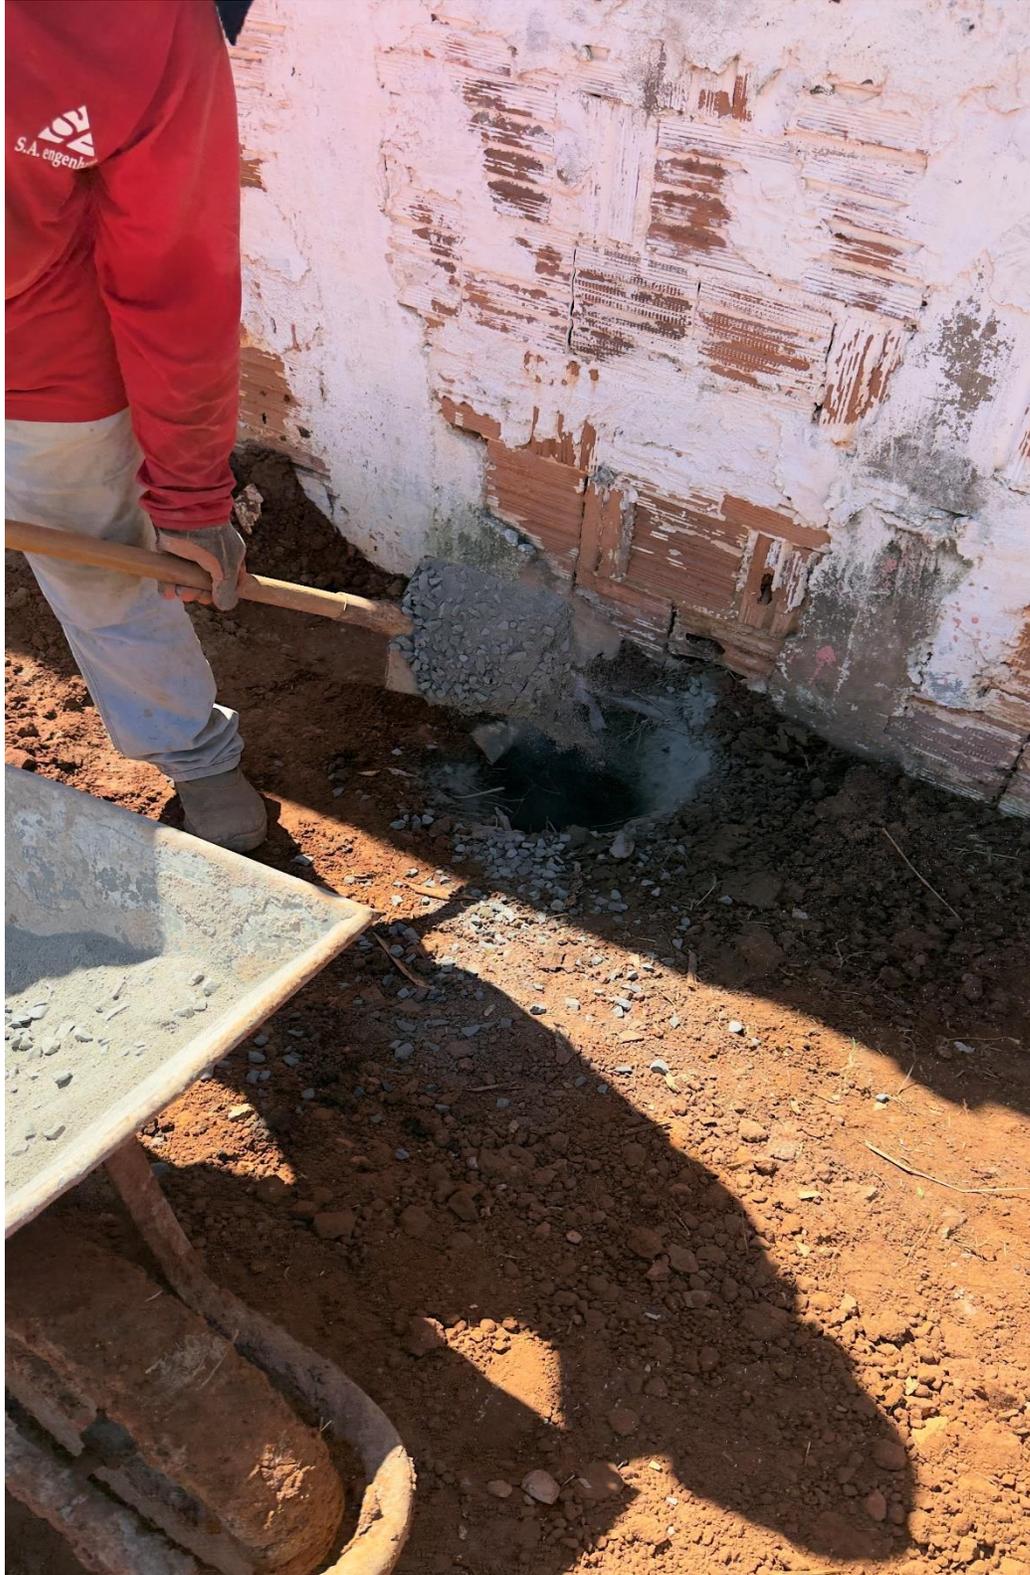
Despejando concreto seco no fundo da broca devido eflorescência de água do solo

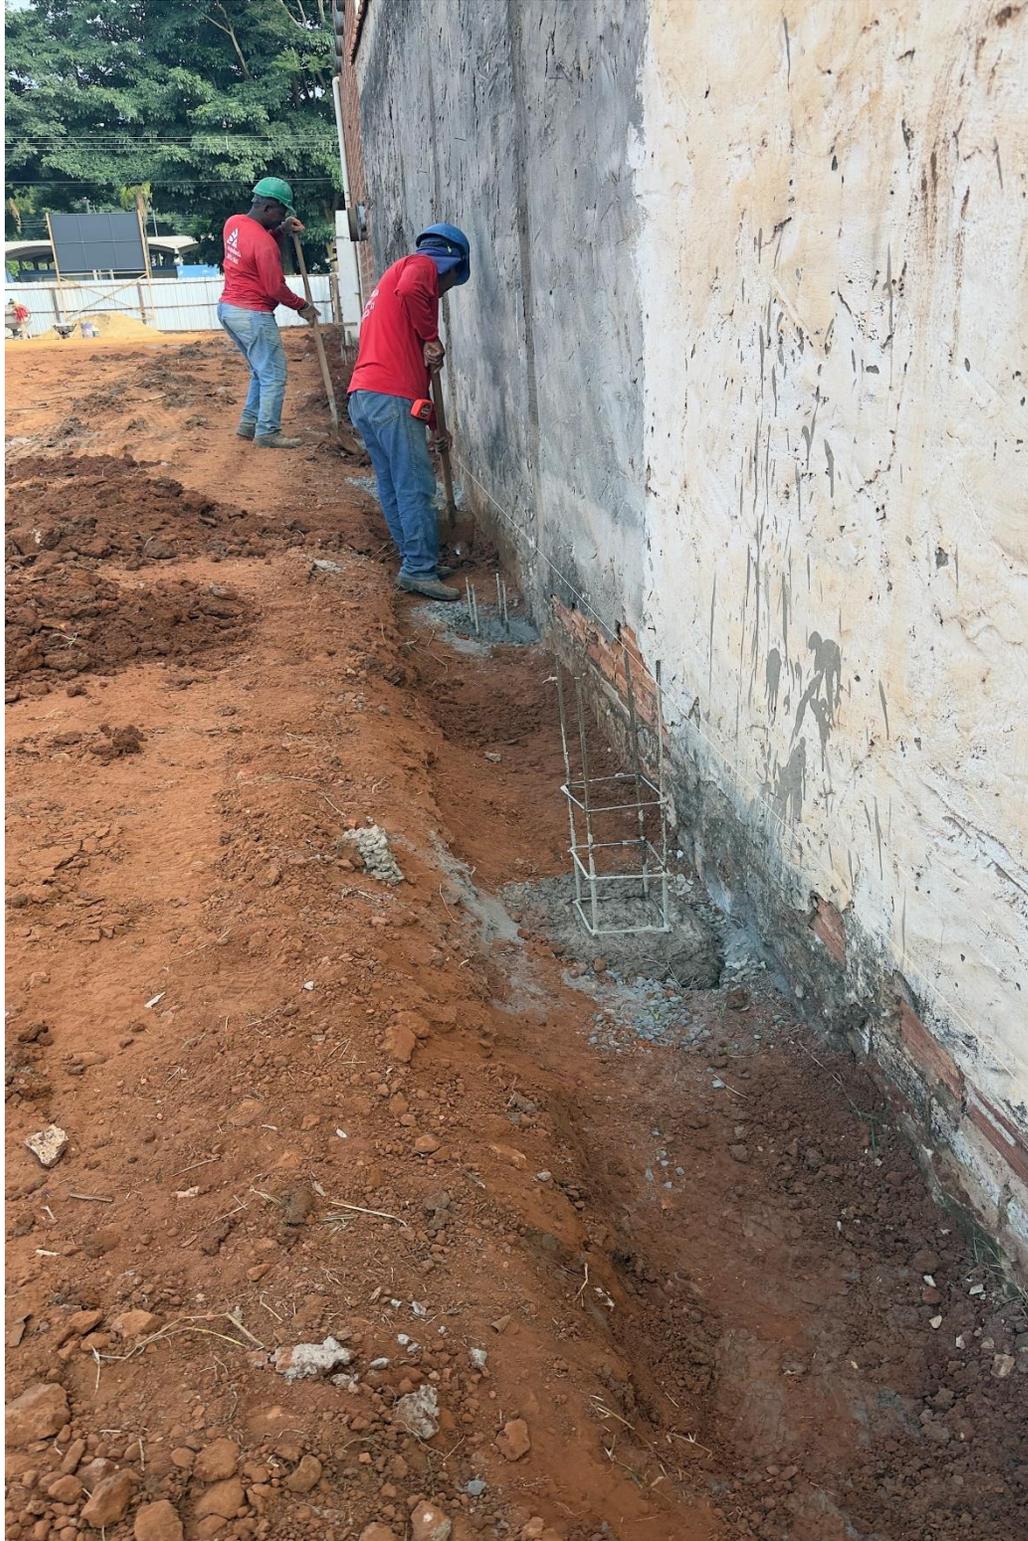
Brocas concretadas com concreto usinado. Acertando terreno para viga baldrame

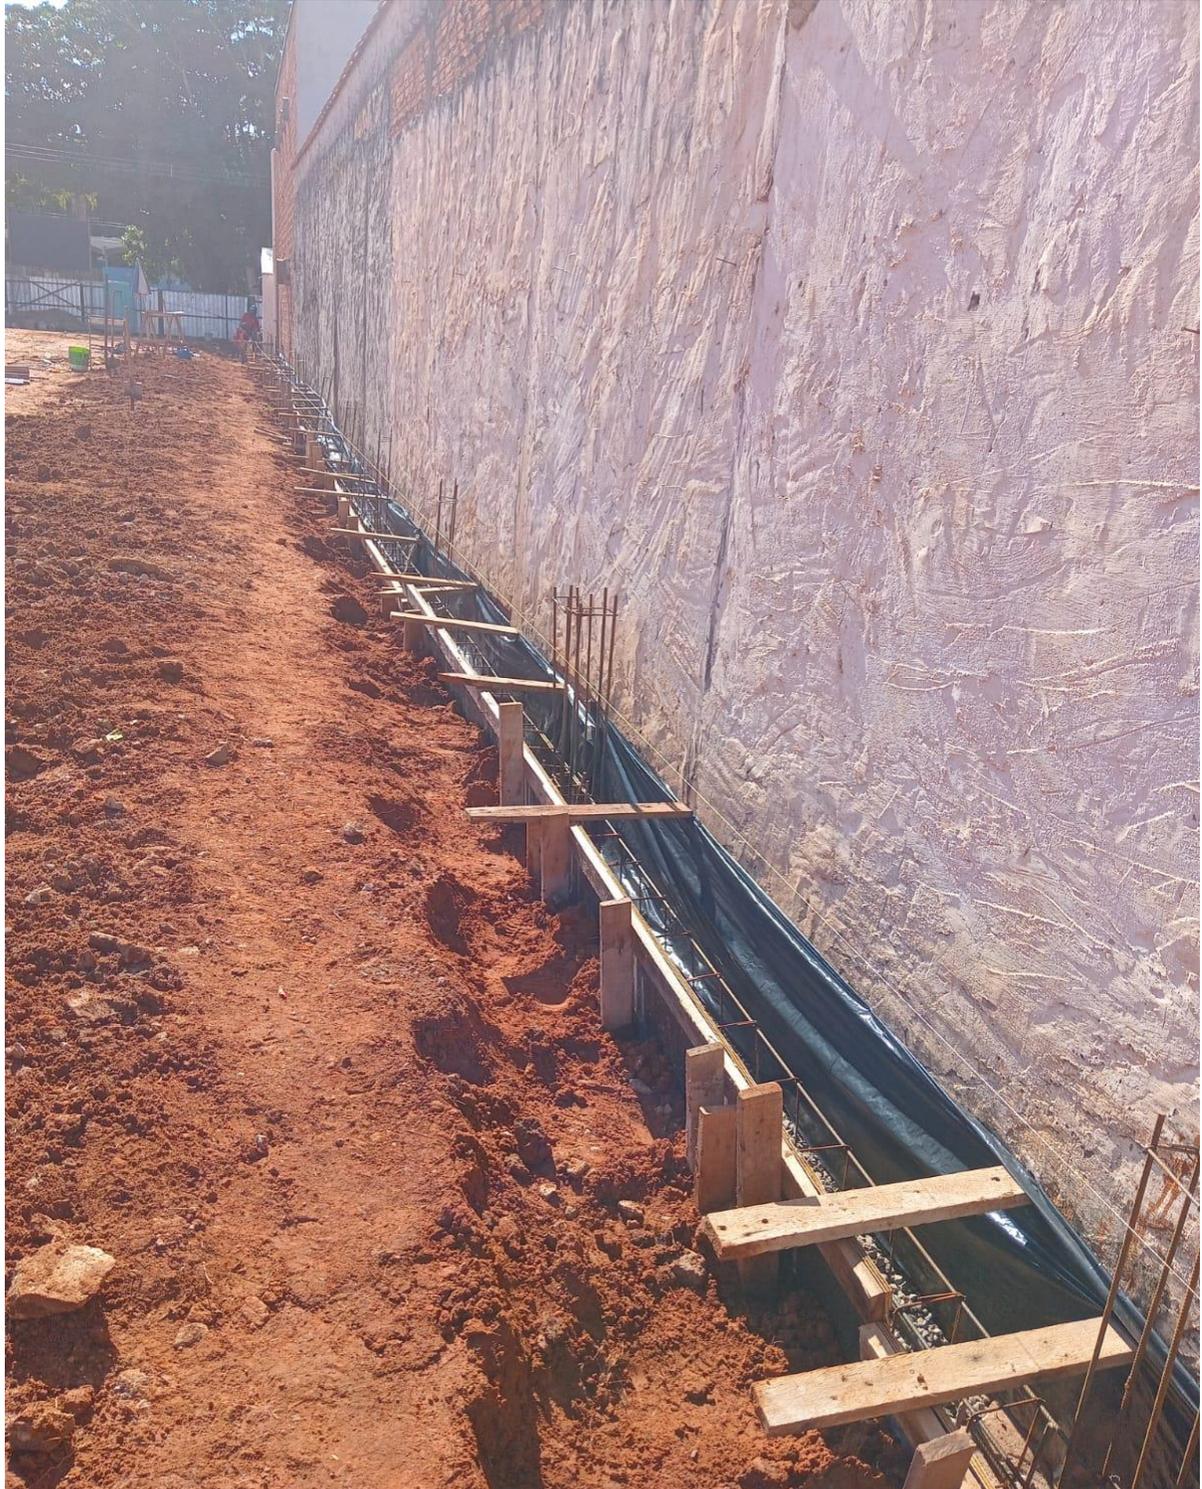
Forma, ferragens e arranques do muro de divisa prontos. Lona para separação e dilatação do concreto da viga baldrame e vizinhos.

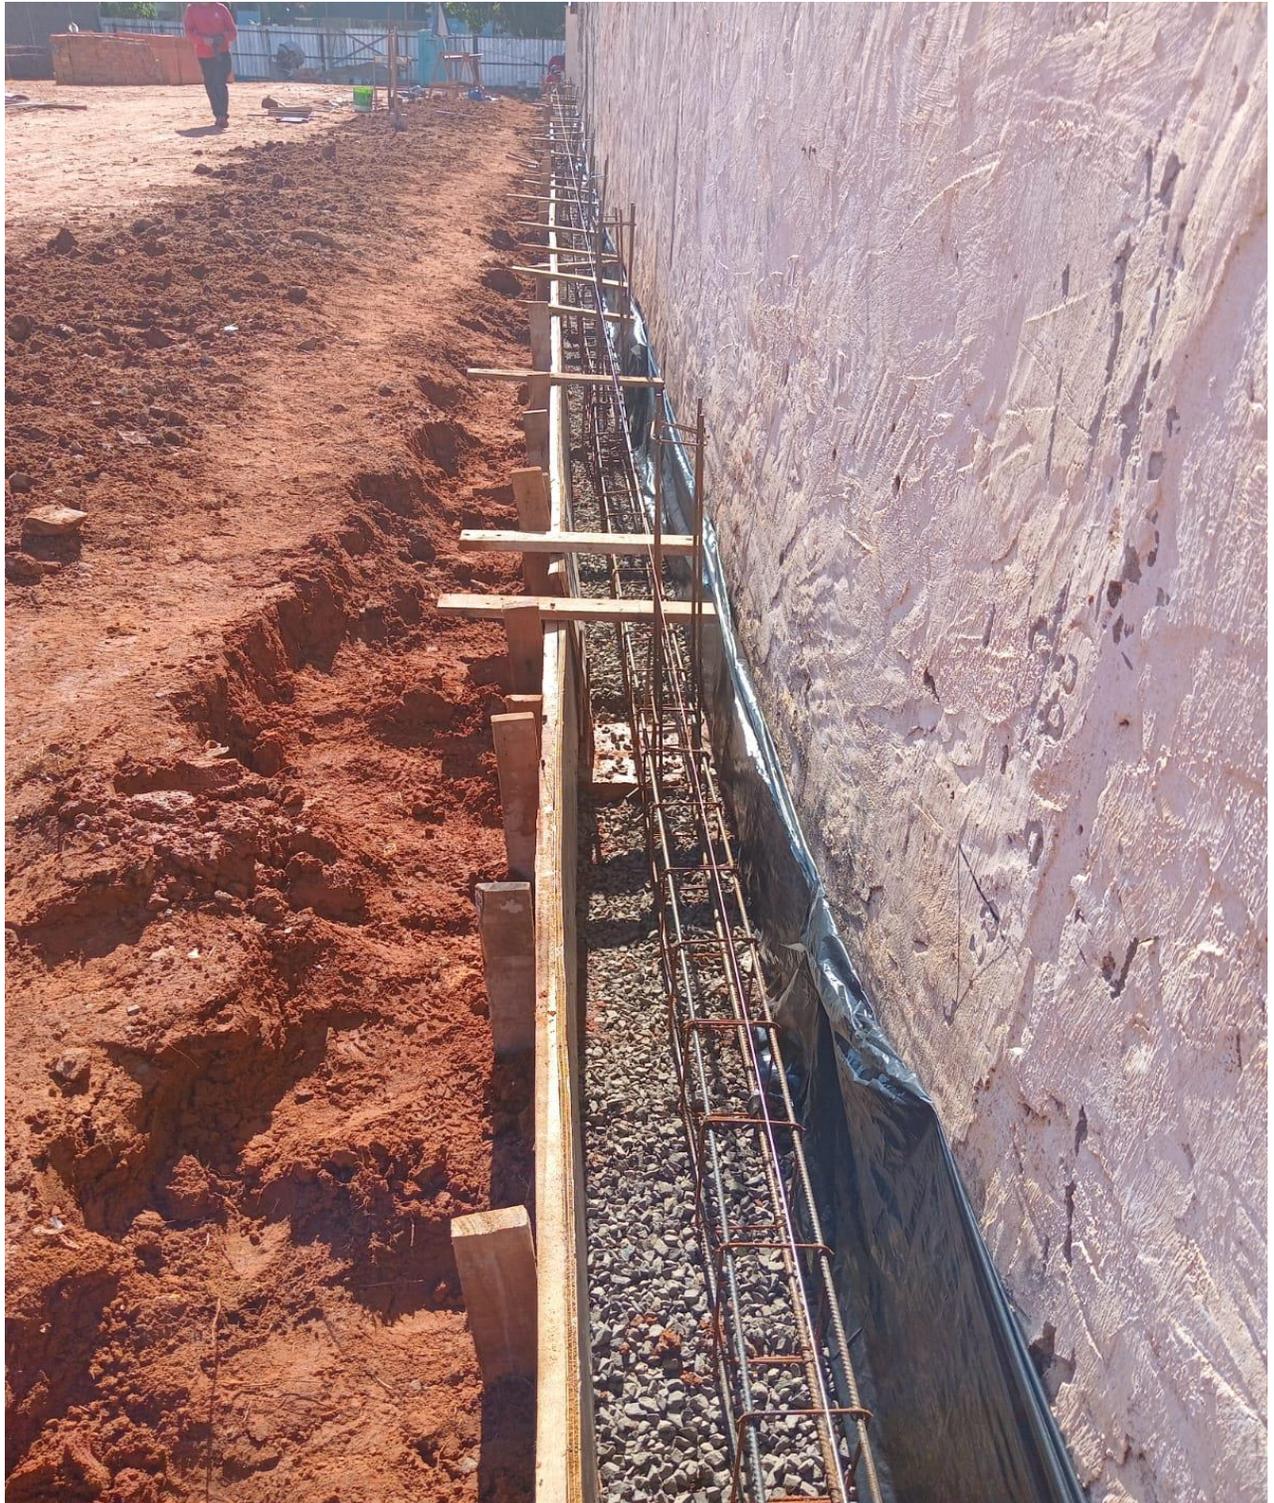
Forma, ferragens e arranques do muro de divisa prontos. Lona para separação e dilatação do concreto da viga baldrame e vizinhos.

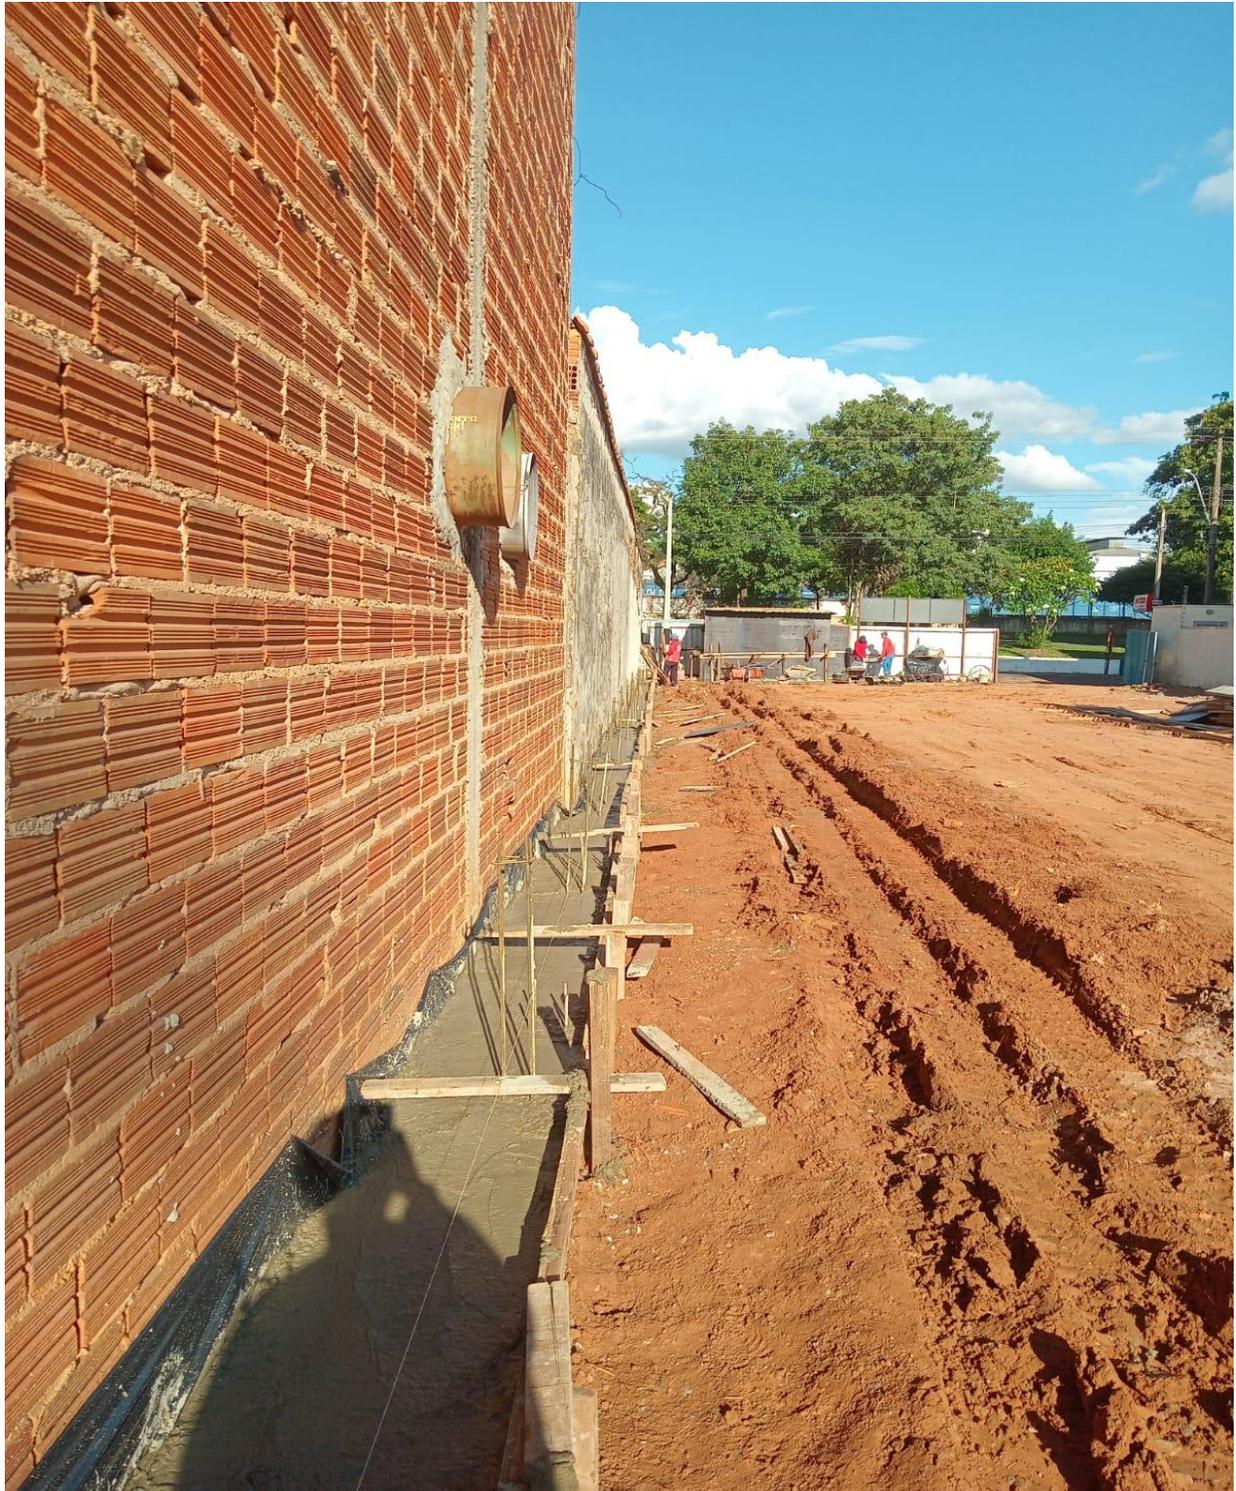
Viga baldrame concretada
